Objet : Inventaire des herbiers aquatiques au lac Dion – Été 2007

Inventaire des herbiers aquatiques au lac Dion

Été 2007

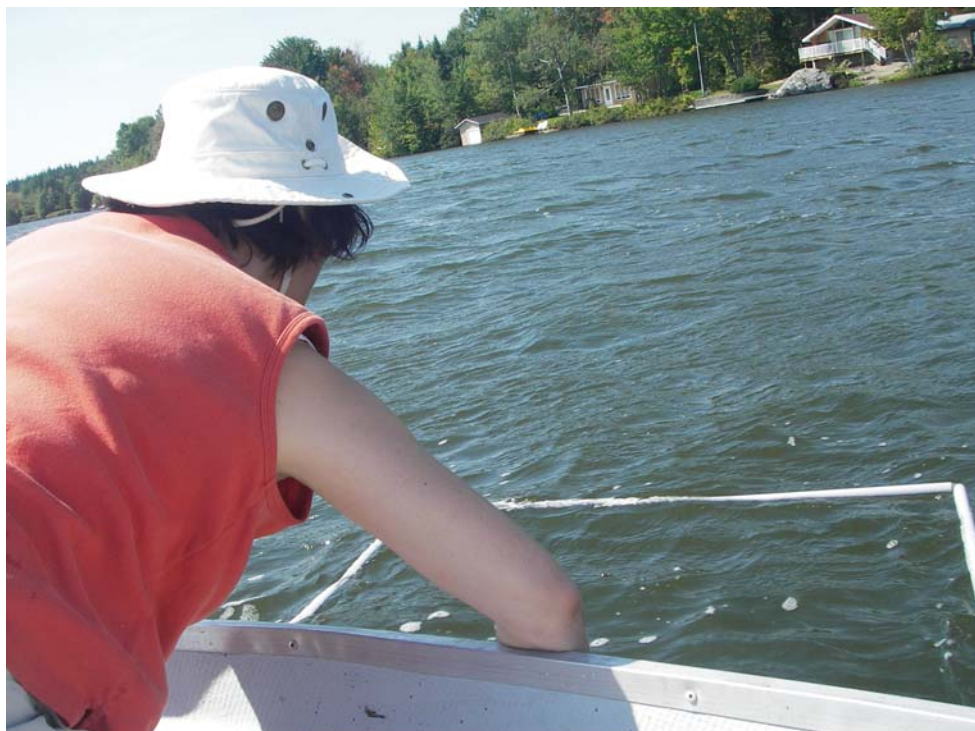
Photo 1 Quadrat flottant de 1 m².

À chacun des points, un quadrat flottant de 1 m X 1 m (photo 1) était déposé à la surface de l'eau, le long de l'embarcation, perpendiculairement à la corde de l'ancre, de façon à être le plus près possible du point prédéterminé. Le recouvrement de chacune des espèces de plantes aquatiques présentes à la surface de l'eau ou au fond du lac était évalué visuellement, en pourcentage. Toutefois, rendu sur place, nous avons constaté que l'évaluation visuelle allait être compromise par la forte turbidité de l'eau occasionnée par les matières en suspension présentes dans la colonne d'eau. Cette contrainte a nécessité l'évaluation du recouvrement par une méthode alternative lorsque que la visibilité était trop faible.

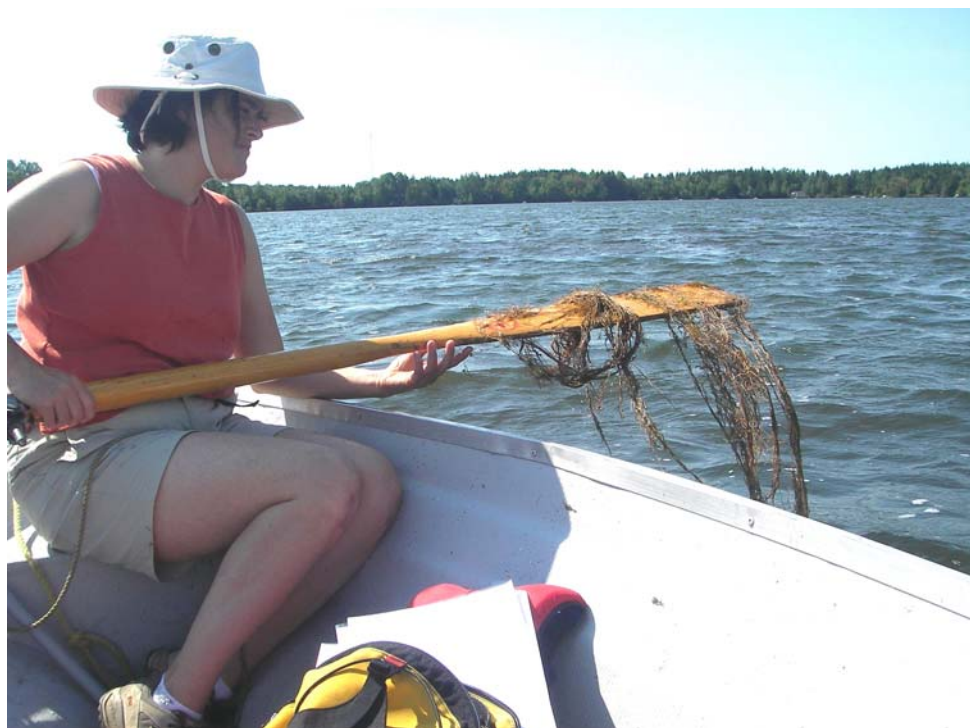
Photo 2 Potamot nain (*Potamogeton pusillus*) au point 27.

Seulement trois espèces ont été répertoriées lors de l'inventaire, soit le potamot nain (*Potamogeton pusillus*), le potamot crispé (*Potamogeton crispus*) et l'ériocaulon aquatique (*Eriocaulon septangulare*), respectivement dans 1, 7 et 19 quadrats. Le potamot nain constitue l'espèce dominante dans la grande majorité (90,9 %) des quadrats présentant des végétaux. Le recouvrement moyen pour cette espèce est de 14,46 % alors qu'il est inférieur à 2 % pour les autres espèces.

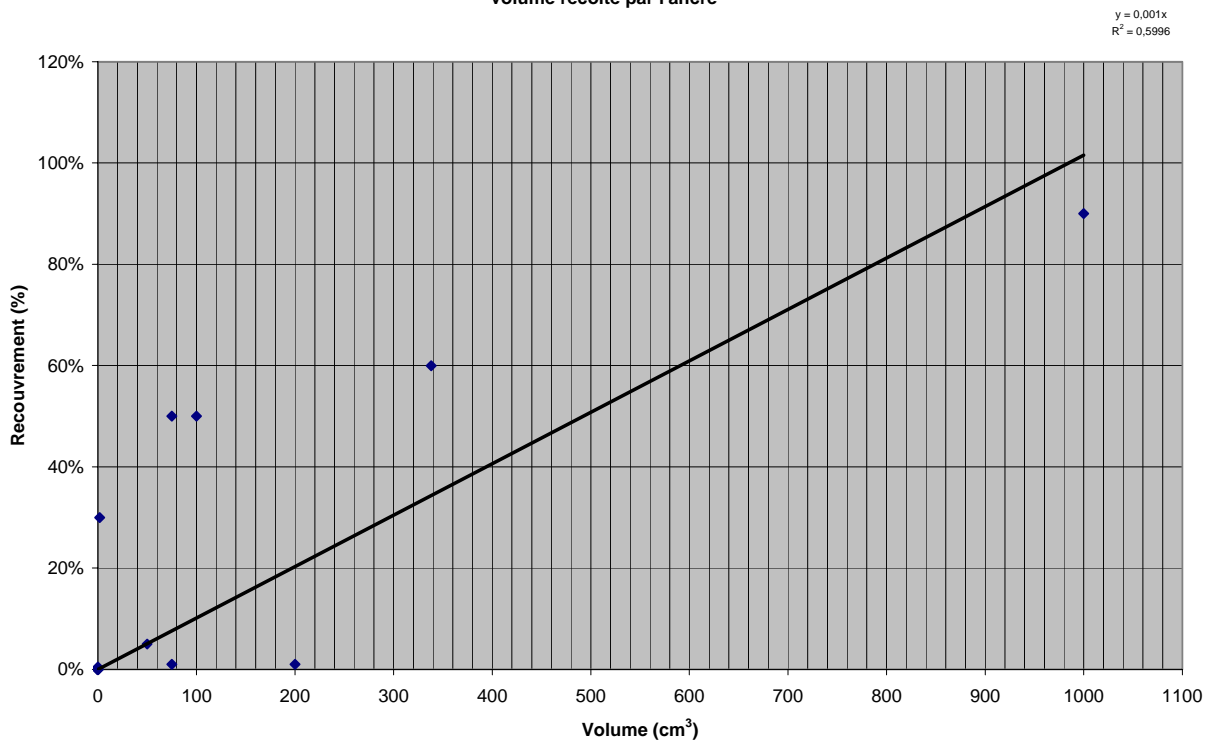
Potamot nain
Relation entre le recouvrement et le
volume récolté par l'ancre

Pour ce faire, nous avons utilisé les données obtenues lorsque la visibilité était acceptable (recouvrement et volume) pour établir la relation entre le volume de plantes accrochées à l'ancre et le pourcentage de recouvrement (voir annexe). Les équations des courbes générées pour le potamot crispé et le potamot nain ont permis d'évaluer le recouvrement à partir du volume de plantes accrochées à l'ancre, seulement pour les quadrats où la visibilité était trop faible.
